CATTEDRALE DI CREMONA CRIPTA

MISURE DI UMIDITA' E MISURE MICROCLIMATICHE

Campagna di rilevazione da febbraio 2013 a gennaio 2017

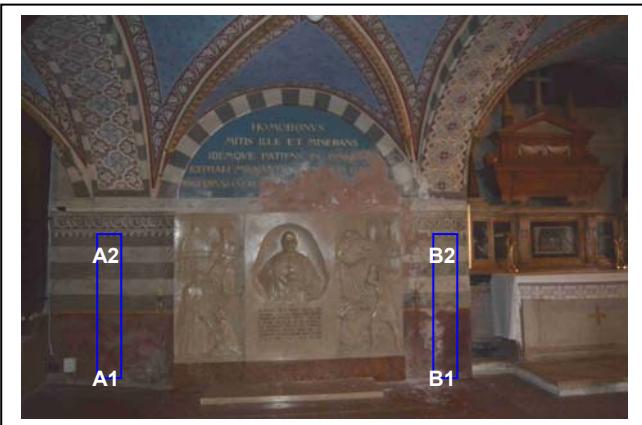
Figura 1 - Parete nord, zone A e B

Le misure effettuate hanno evidenziato la presenza di umidità lungo la parete nord con valori alti soprattutto al piano di calpestio, sia in superficie che in profondità (10-16%). A 1,5 m circa la presenza di umidità si attesta nella norma per un ambiente interrato (3-5% nelle zone A e B), con valori più alti nella parte interna della zona C (14.%). Anche la parete nord presenta al piano di calpestio valori alti di umidità nella parte più interna (8-9%) e nella zona E anche a 1,5 m (8%).

Dopo un anno si riscontra ancora la presenza di umidità, al piano di calpestio lungo la parete nord, soprattutto nelle zone A e B, con valori simili a quelli iniziali di febbraio (10-16%), mentre nella zona C si ha un notevole calo (70%).

La zona A invece si presenta ancora umida (muratura interna (12%), superficie (8-9%).

Questa predisposizione alla condensazione interstiziale e la presenza di sali sono quindi cause reali del persistere di valori elevati di umidità evidenziati nella zona A, nella quale si ritiene indispensabile un intervento mirato alla eliminazione dei sali.

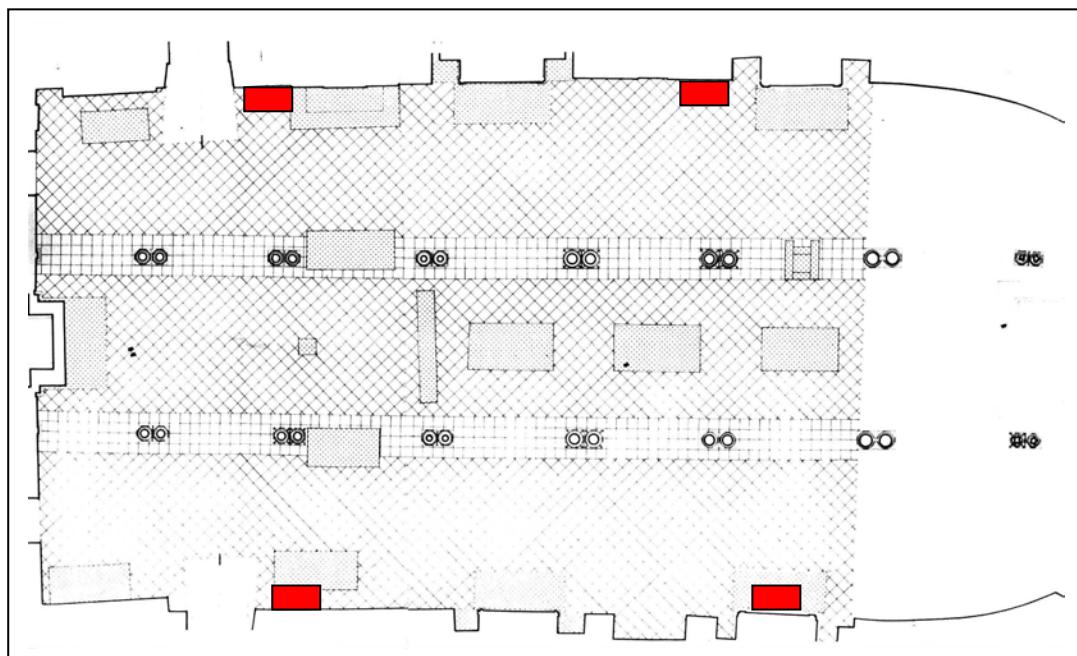
Figura 5 - Posizione dispositivi Genié della Tecnova

Dopo sette mesi di funzionamento dei dispositivi GENIE (1 dispositivo + 1 satellite sia sulla parete sud che su quella nord) si è notato una generale diminuzione dei valori di umidità, con cali del 30-40% nelle zone più umide sia al piano di calpestio che a 1,5 m. Unica eccezione un aumento di umidità nella parte interna della zona D a 1,5m del piano di calpestio.

Complessivamente si può affermare dal posizionamento dei dispositivi GENIE nel luglio 2013 al giugno 2014 la situazione all'interno della cripta ha subito un evidente miglioramento globale, nonostante il persistere di una anomalia dovuta presumibilmente alla consistente presenza di sali (nitrati) nella muratura.

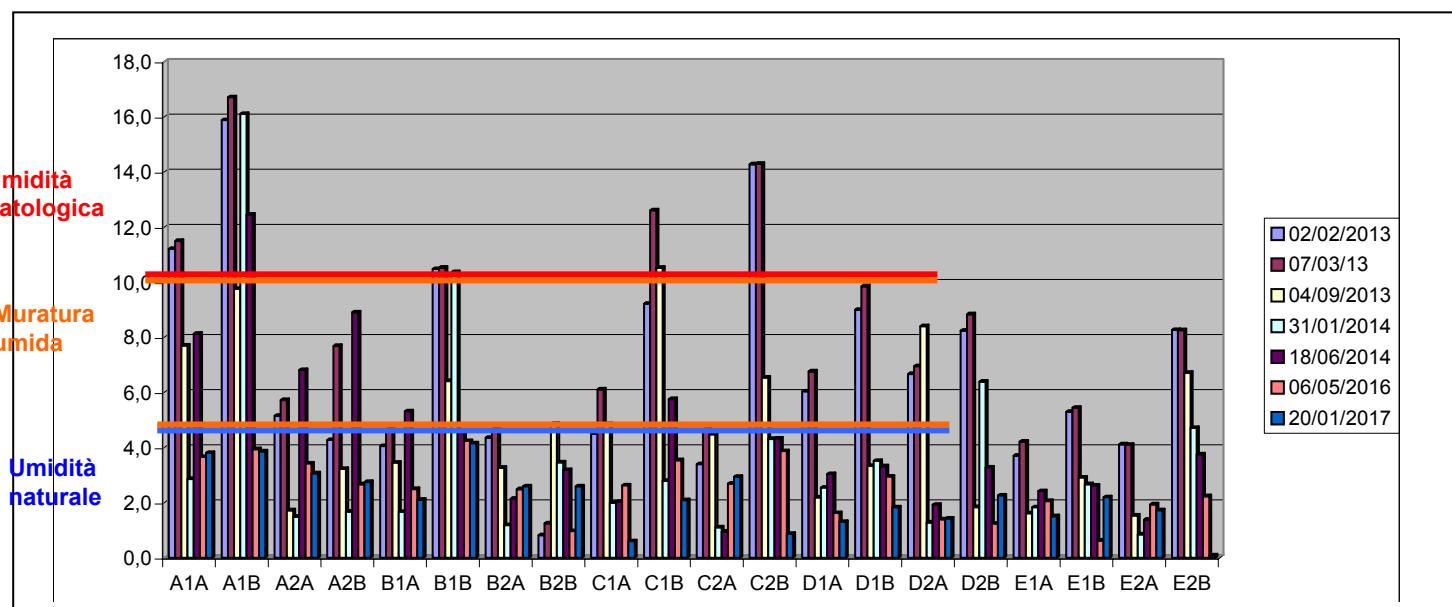
Figura 7– Grafico con dati delle diverse misure effettuate

In tutte le zone indagate si è rilevata una situazione stabilizzata tra il 2 e il 4% di umidità. La presenza di abbondante efflorescenza salina, costituita soprattutto da nitrati e solfati, evidenziata soprattutto sulla parte bassa della muratura nord, ne conferma il costante asciugamento.

La situazione si è decisamente stabilizzata con una umidità tra il 2 e il 4%.
